S. Giuseppe con Bambino.
Chiesa dei Santi Filippo e Giacomo, Capua.

Oggetto:	Scultura lignea policroma
Soggetto:	S. Giuseppe con Bambino
Provenienza (comune):	Capua
Ubicazione:	Chiesa dei Santi Filippo e Giacomo
Datazione:	fine XVIII secolo, 1783
Autore:	Gennaro C.
Altezza (compreso basamento):	143 cm
Ingombro massimo base:	54 cm x 60 cm circa.
Restauratrici:	Debora Fagiani, Paola Marraffa
Periodo di intervento:	05/Febbraio/2007- 10/Marzo/2007

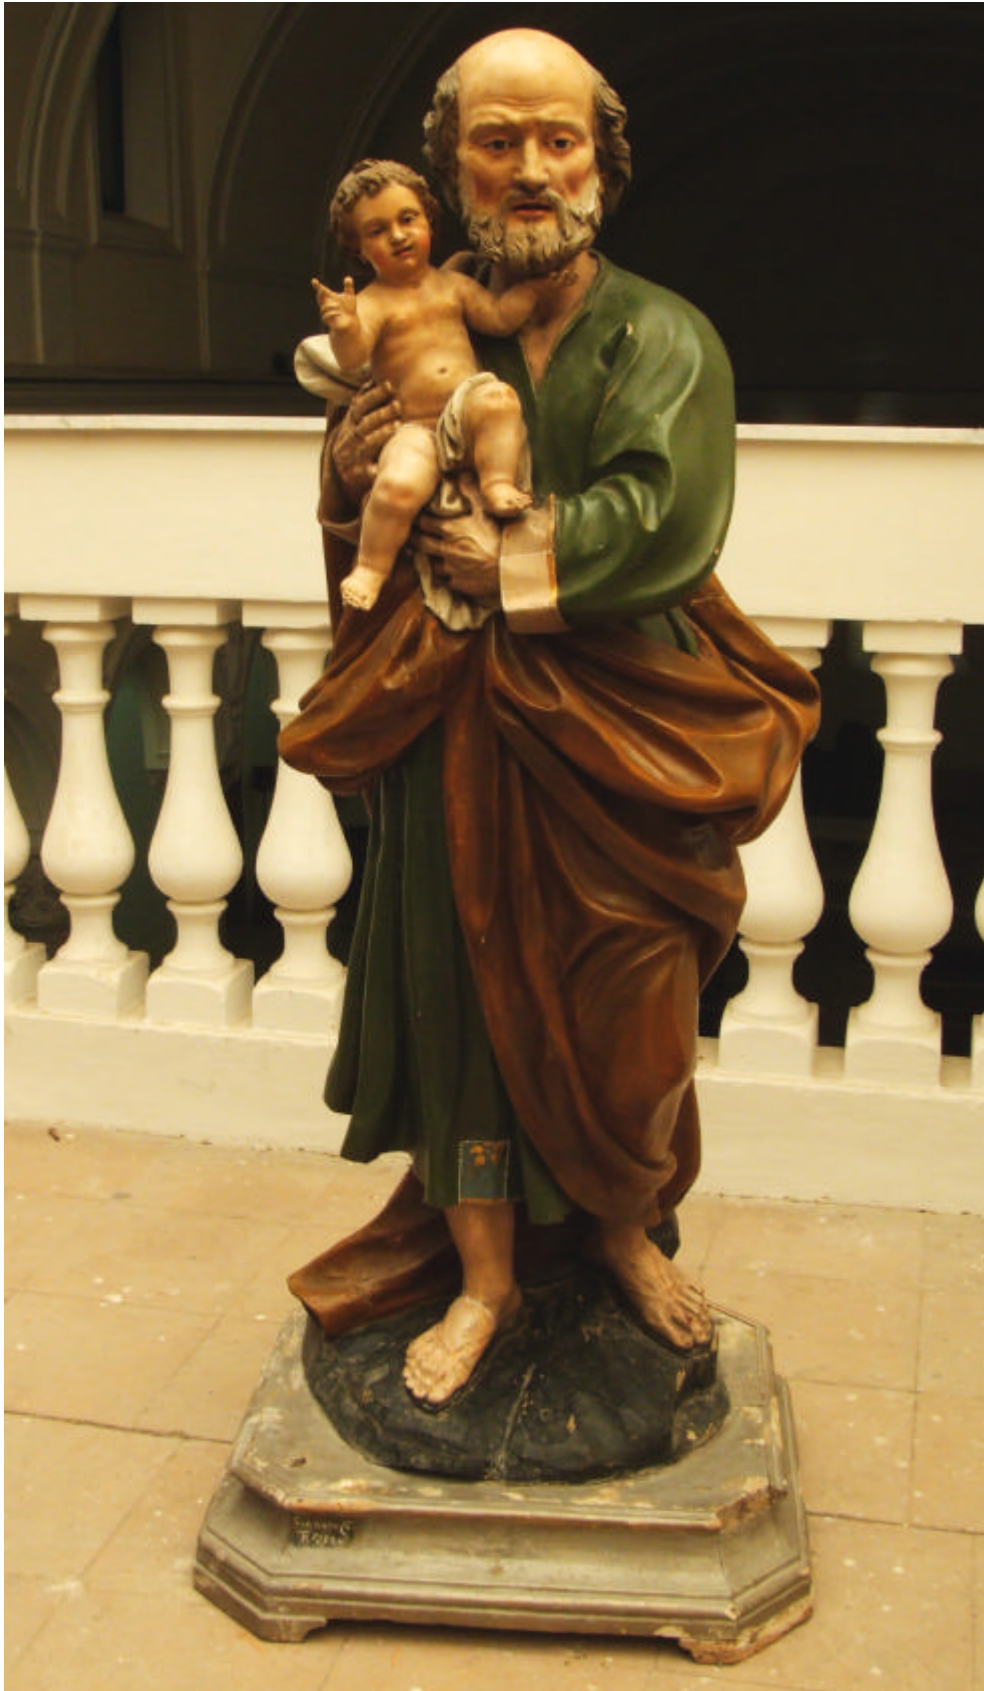
Inizialmente l'opera era ricoperta da uno strato di depositi incoerenti, ed era ridipinta in molte delle sue parti. Gli incarnati presentavano su tutta la superficie uno strato protettivo probabilmente di

Figura 1 S. Giuseppe con Bambino, recto della statua prima della pulitura.⁹

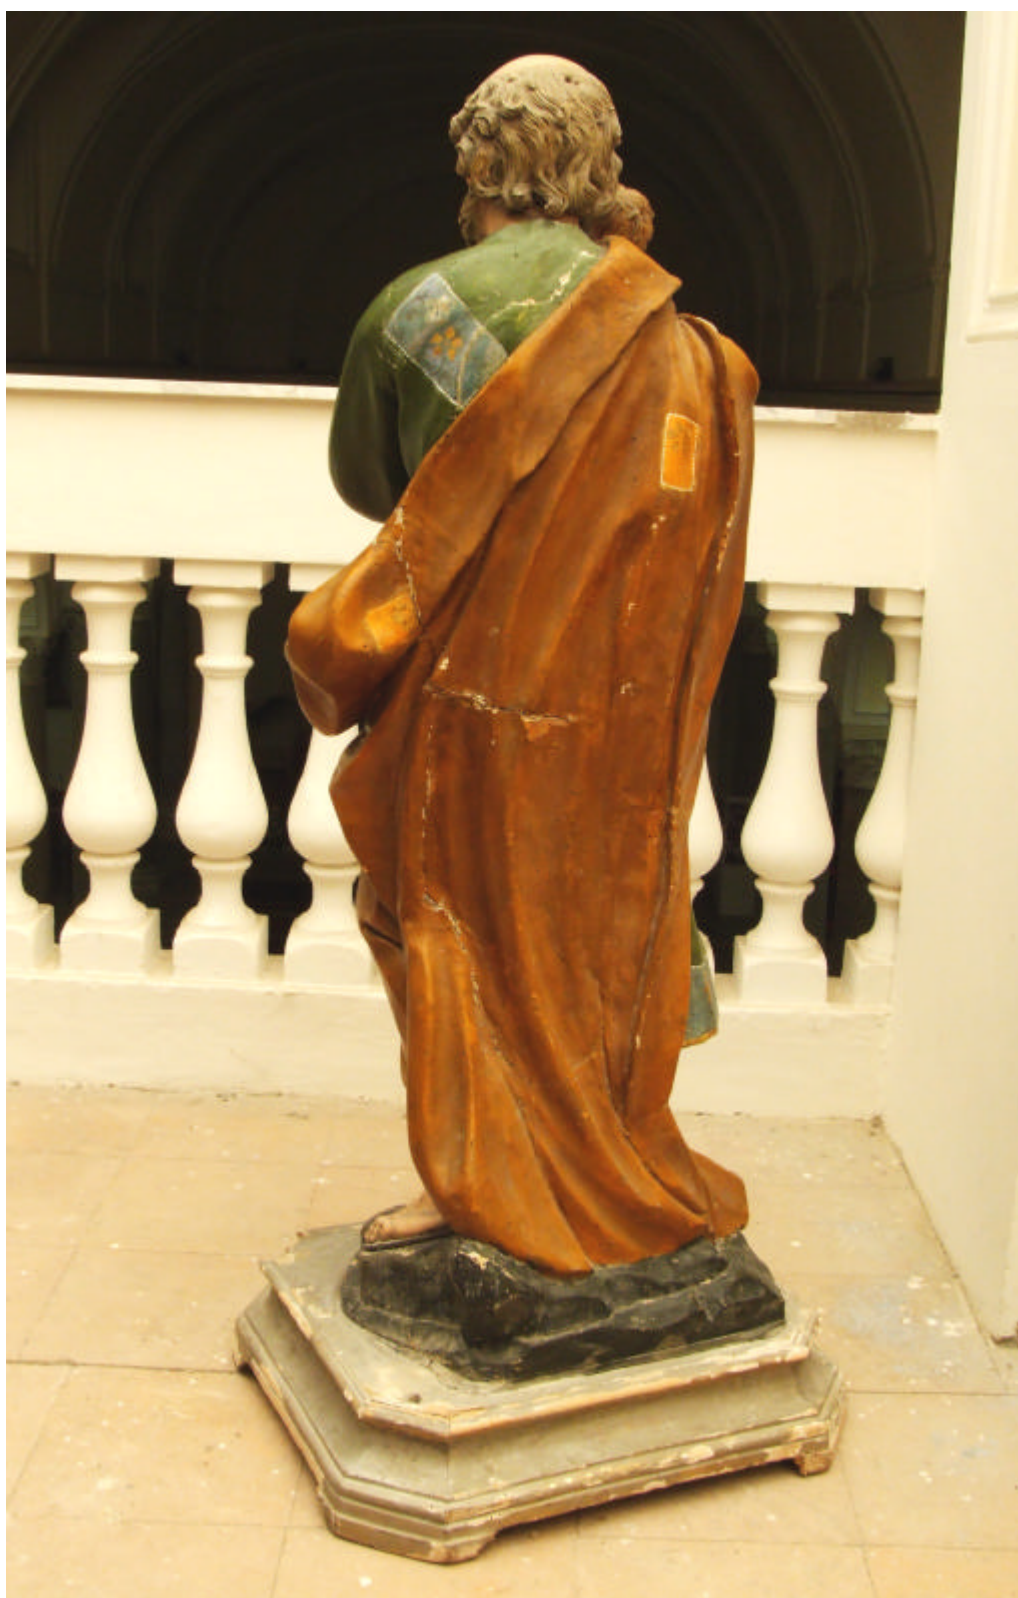
Figura 2 S. Giuseppe con Bambino, verso della statua prima della pulitura. Sono visibili i tasselli di pulitura preventivamente eseguiti..

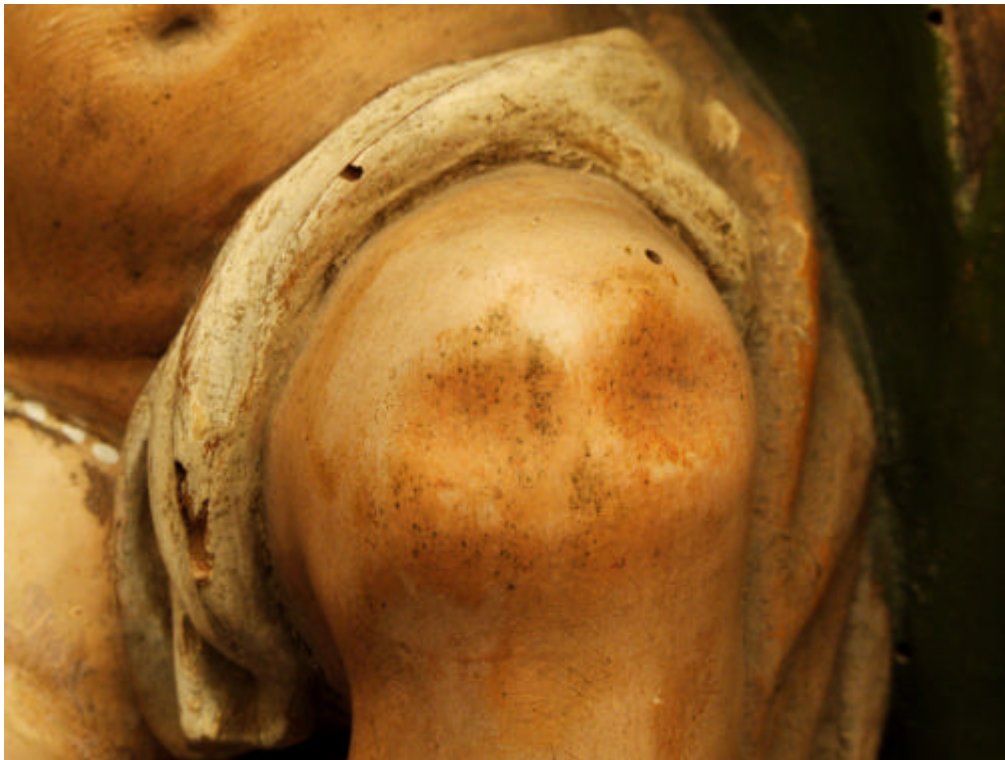
natura oleosa notevolmente ossidato e ingiallito al di sotto del quale era presente un leggero strato di ridipintura di colore rosato a diretto contatto con la pellicola pittorica originale, a ricoprire molte zone della superficie.

Figura 3 Particolare della ridipintura sull'incarnato, ginocchio sinistro del Bambino.

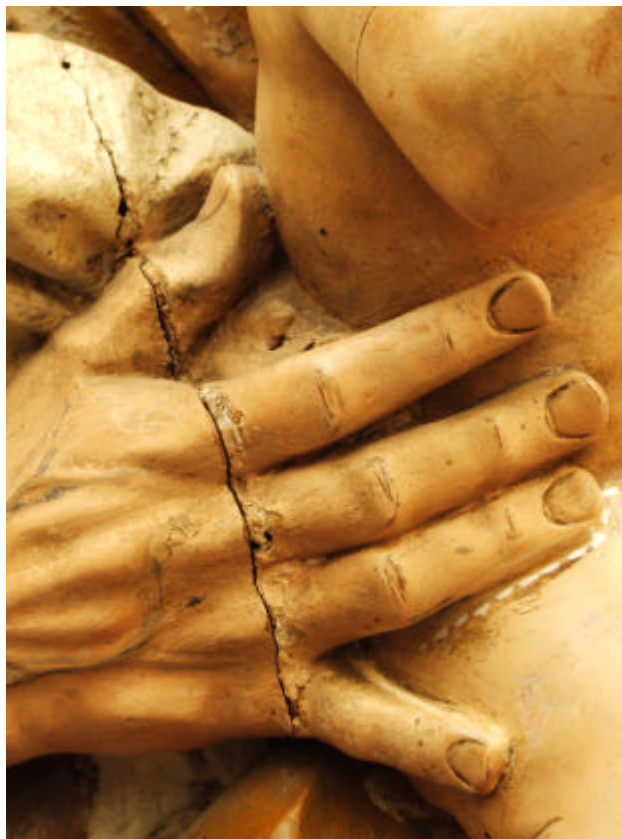
L'opera è costituita da legno pieno ed è composta da più blocchi, come evidenziato dalle disconnessioni in corrispondenza delle probabili giunzioni. La disconnessione sul retro, nella parte superiore della statua segue probabilmente il contorno di un cassettone eseguito nel legno e coperto in parte dal mantello. Al di sopra del legno di supporto e dell'incamottatura¹ è presente uno strato preparatorio a base di gesso e colla di origine organica.

Figura 4 Particolare disconnessione di un probabile giunto tra due parti in legno, mano destra S. Giuseppe.

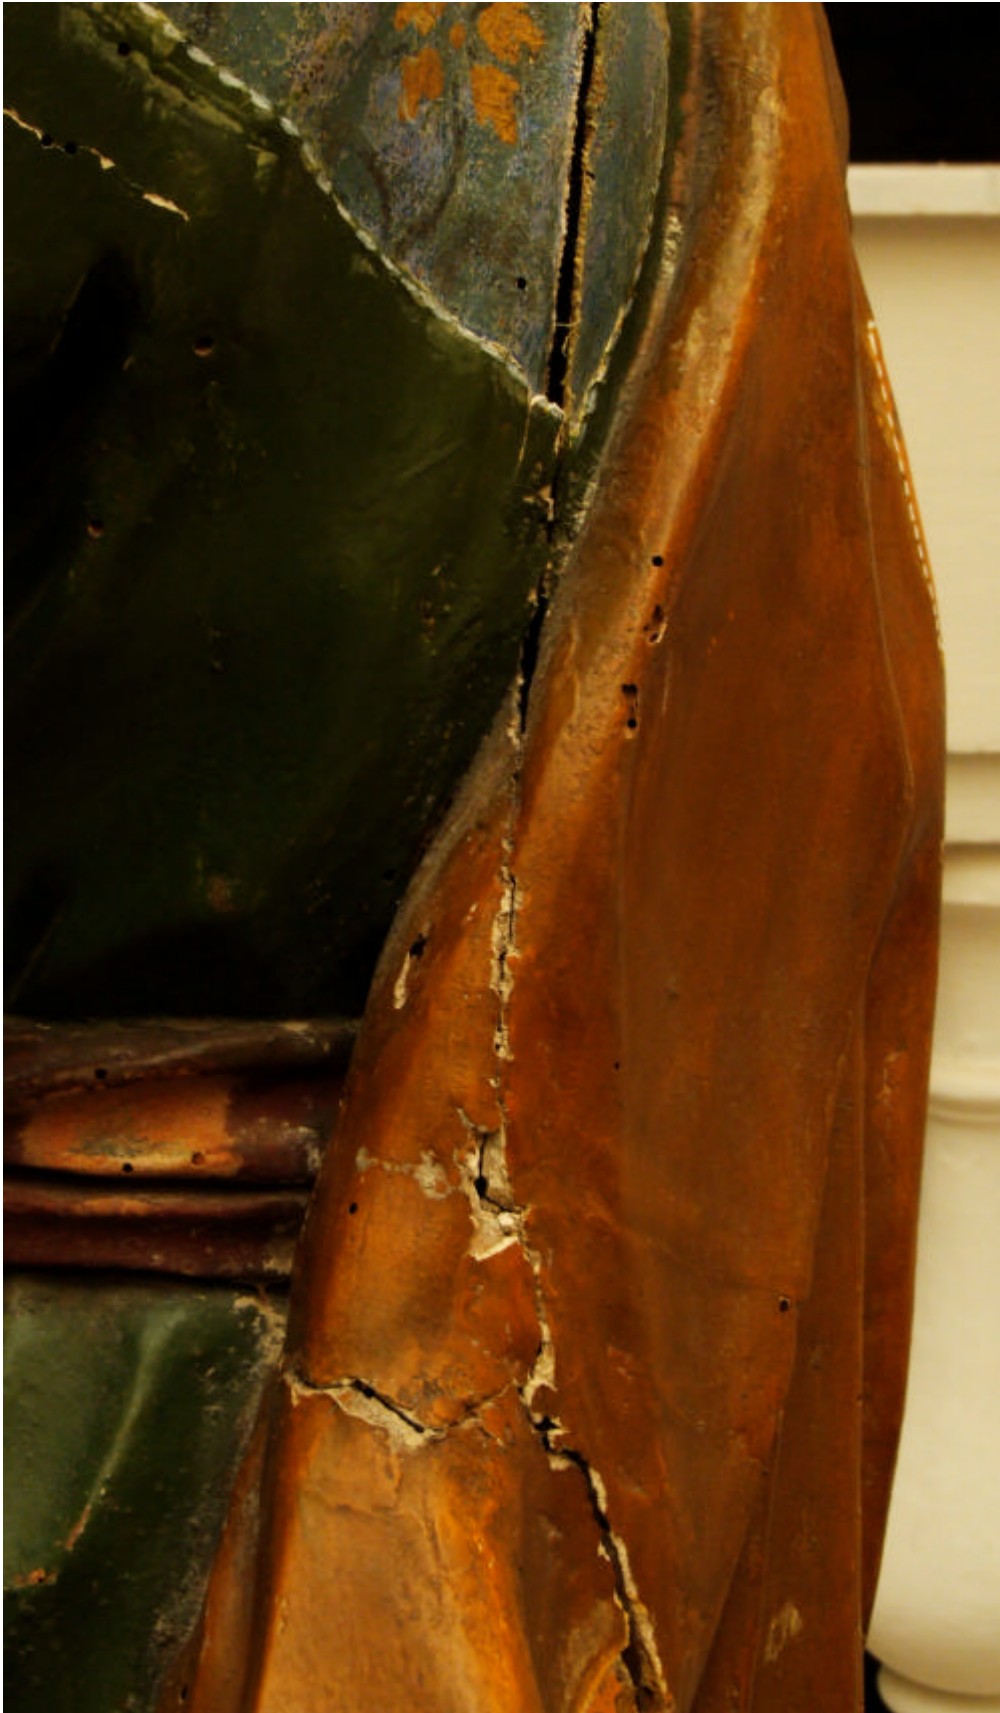
- Il *legno di supporto* risponde ancora bene alle sue funzioni strutturali, presenta però numerosi fori da sfarfallamento di insetti xilofagi maggiormente concentrati sugli abiti e i piedi del Santo, dovuti ad un'infestazione ancora in corso. Sugli abiti nella parte superiore e mediana del verso della statua, e nella mano destra del Santo sono visibili due disconnessioni del legno evidentemente procurate da sbalzi termoigrometrici o da una cattiva stagionatura del legno utilizzato.

Figura 5 Particolare di sconessioni sul verso della statua.

Nel caso delle disconnessioni sul verso della statua è stato colmato il vuoto eccessivo tra le due parti con della balsa tagliata in vari listelli sottili e successivamente si è stuccato con lo stucco per il legno in quanto la normale stuccatura a base di gesso si sarebbe rivelata troppo rigida e con la tendenza a creparsi in una zona più facilmente soggetta ai naturali movimenti del legno.

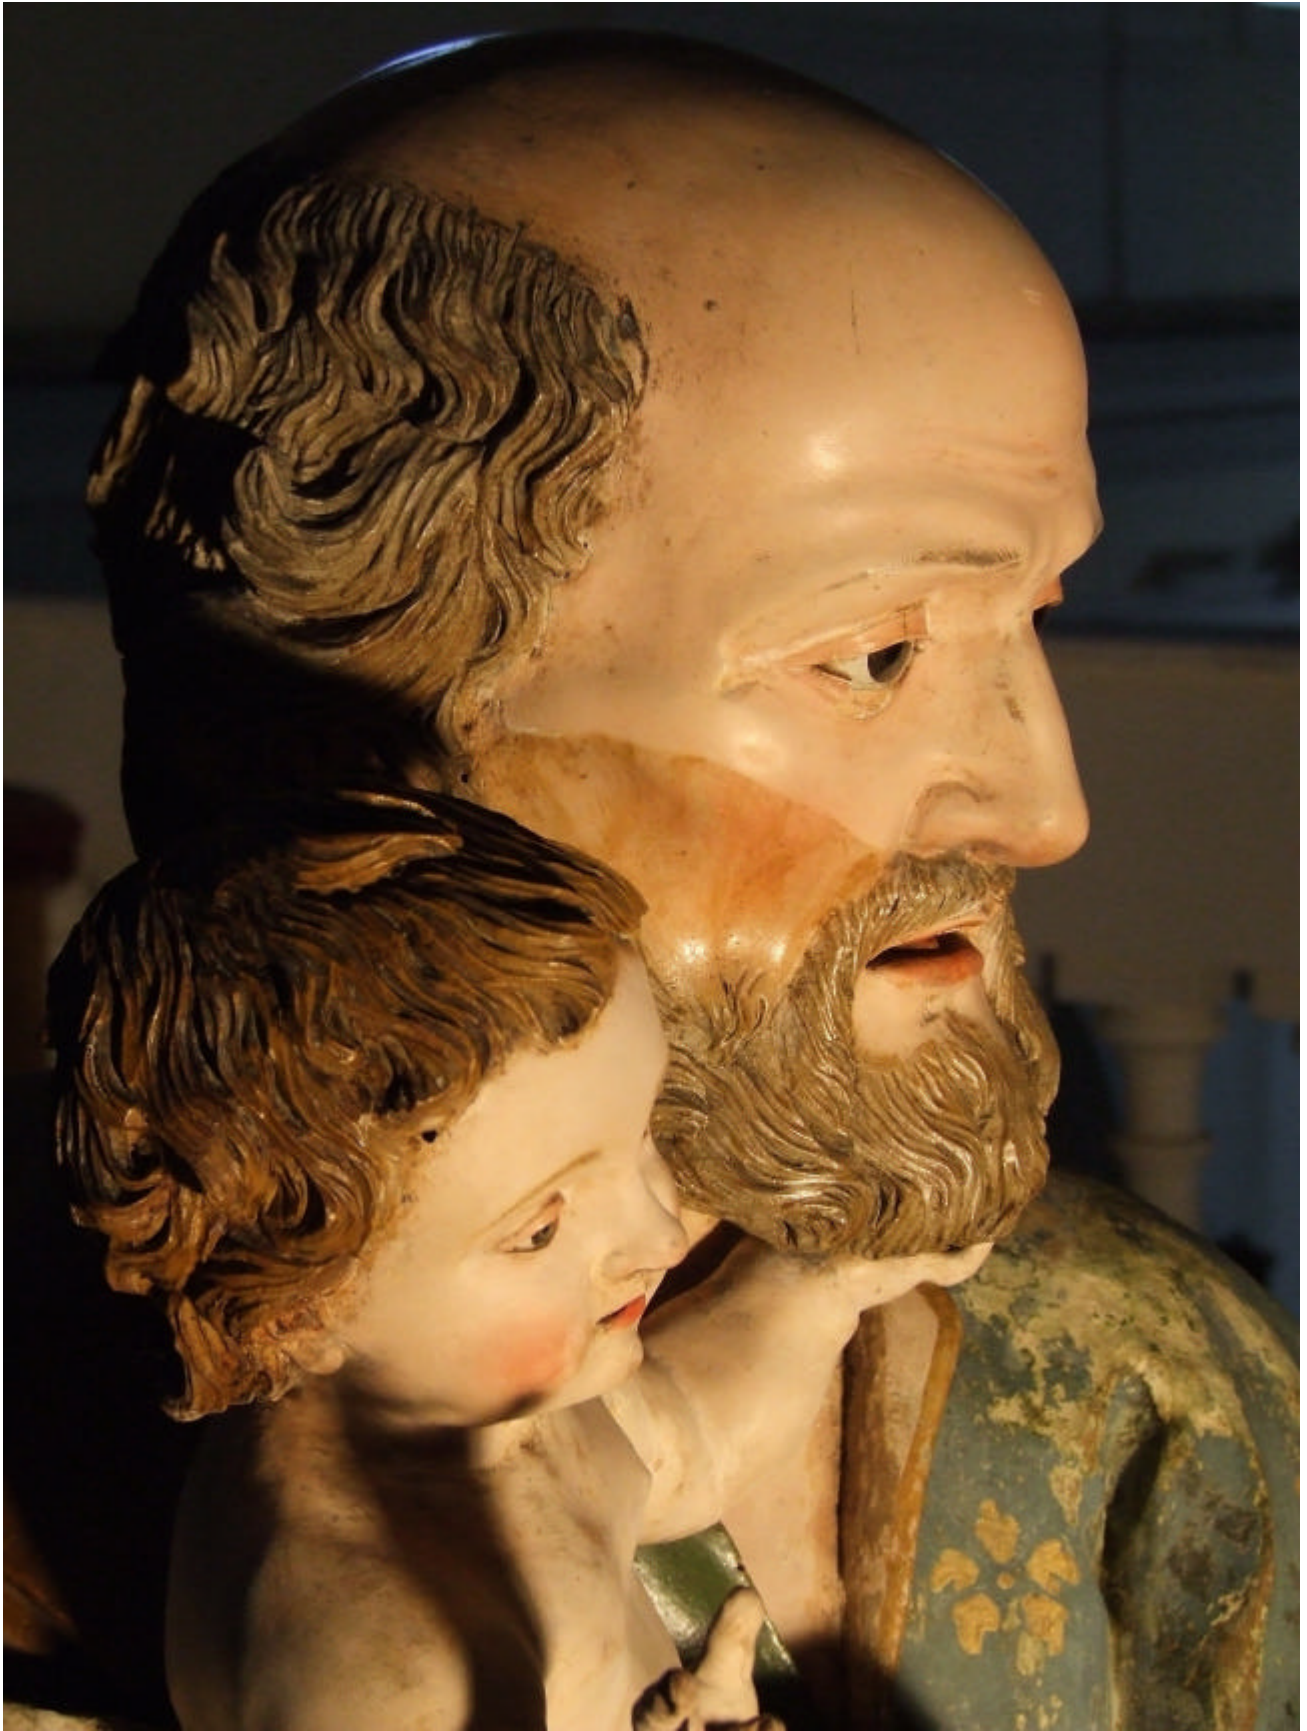
Figura 8 Particolare con testimone di sporco sul volto di S. Giuseppe.

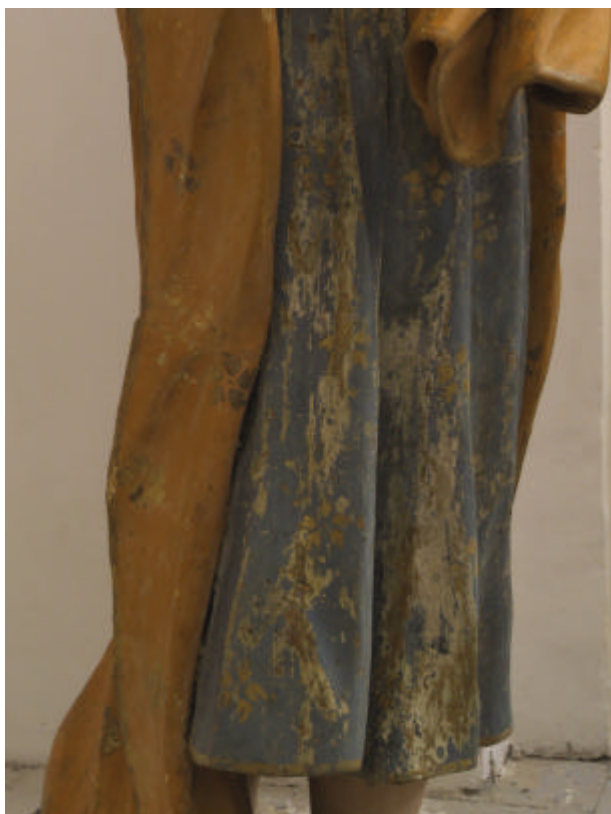
- Lo *strato preparatorio* originale presenta numerose lacune concentrate nella parte superiore del verso e nella parte superiore e inferiore destra sul recto dell'abito del Santo che lasciano trasparire l'incamottatura e il legno sottostante. In corrispondenza delle palpebre sia del Bambino che di S. Giuseppe la preparazione presenta delle fessurazioni con una piccola lacuna in corrispondenza dell'occhio destro del Santo.

- La *pellicola pittorica* originale è in un buono stato di conservazione. Le lacune sono maggiormente concentrate nella parte superiore del verso e del recto degli abiti di S. Giuseppe e nei piedi e le mani di entrambe le figure. I fiori dorati sulle vesti sono quasi del tutto conservati ad esclusione di pochi casi dove è visibile solo la preparazione bruna sottostante.

Figura 9 Particolare delle lacune dello strato preparatorio e della pellicola pittorica sull'abito azzurroemerse dopo la pulitura.

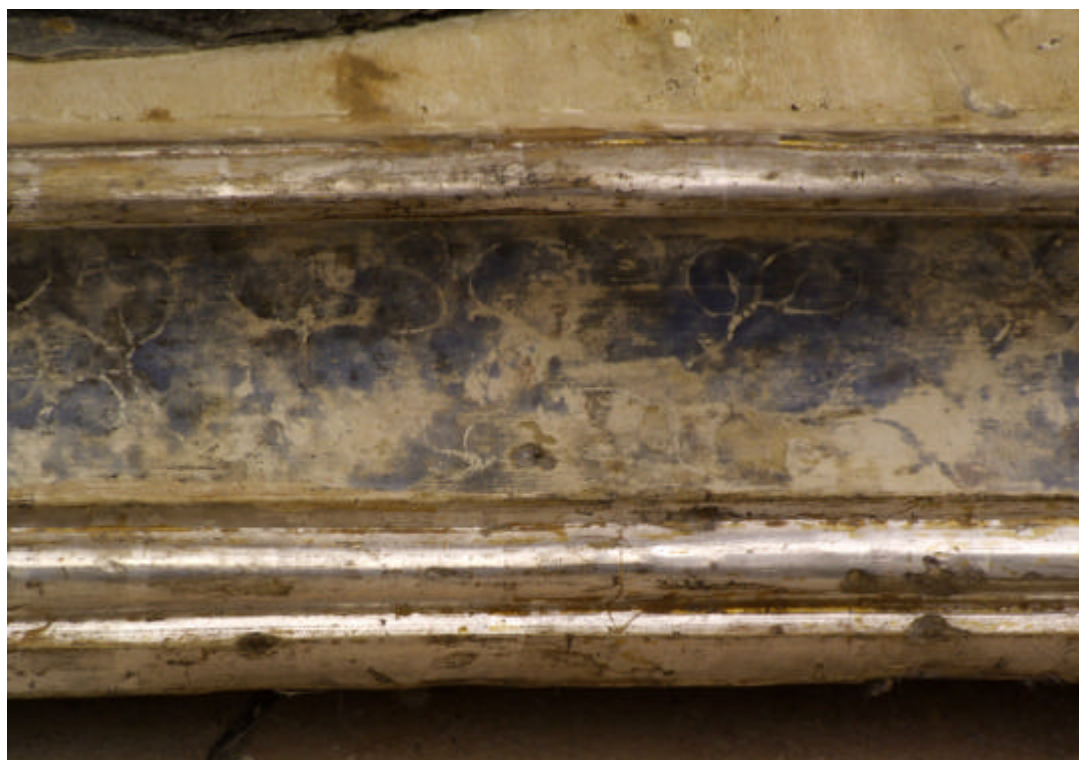
Figura 10 Particolare della parte laterale modanata del basamento della statua dopo la pulitura.

Avendo già rilevato dai tasselli di pulitura la presenza di modanature argentate particolarmente delicate, si è scelto di ridurre in corrispondenza di queste i tempi di azione dello sverniciatore.
